DENKMALFACHLICHES GUTACHTEN

Windpark Lübbinchen

Errichtung von 15 Windenergieanlagen

Untersuchung nach § 9 (1) 2 BbgDSchG

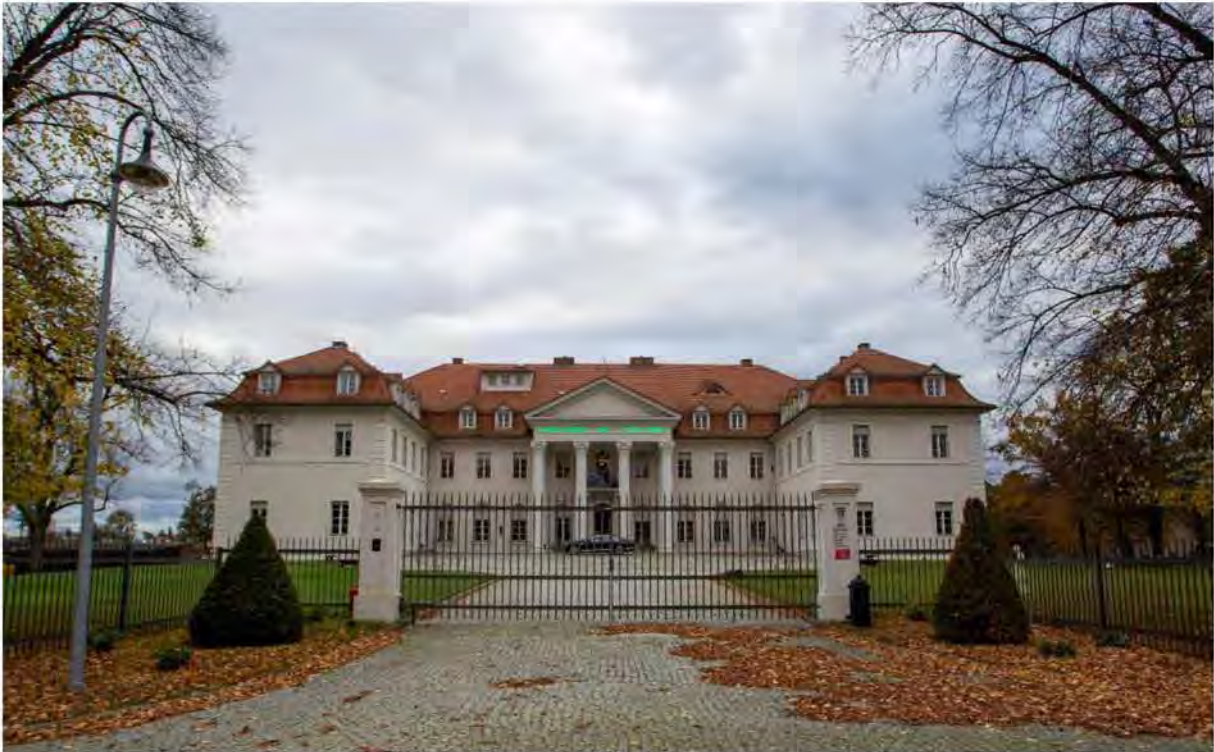
Es handelt sich um ein eindrucksvolles Gebäude in neobarockem Stil mit drei Flügeln. Ein repräsentativer zweigeschossiger Putzbau mit einem Mansarddach umschließt einen nach Norden ausgerichteten Cour d'honneur. Vor den Seitenflügeln, die vom Querflügel mit neun Achsen überragt werden, befindet sich ein hoher Mittelportikus. Die Fenster im Erdgeschoss sind weit heruntergezogen und haben rundbogenförmige Öffnungen, abwechselnd mit Schlusssteinen und blumengeschmückten Voluten als Verzierungen. Im Obergeschoss sind die Fenster hochrechteckig. Der Mittelportikus wird von vier Säulen mit korinthischen Kapitellen gestützt. Das einst im Tympanon vorhandene Wappen des Bauherrn ist verloren gegangen. Der zentrale Haupteingang wird durch einen Balkon mit einem kunstvoll verzierten Gitter betont. Auf der Nordseite des Landhauses befinden sich größtenteils Dachhäuschen, die aus der Bauzeit stammen. Die Seitenflügel sind schlichter gestaltet, wobei die Ecken rustiziert sind. Zum Cour d'honneur hin erstrecken sich vier Achsen, in Richtung des Hofes drei und auf der nördlichen Schmalseite zwei Achsen. Die hochrechteckigen Fenster haben eine schlichte Putzumrandung, während das Obergeschoss mit einem Sohlbankgesims versehen ist (Abb. 4).

Abb. 4: Frontansicht (Norden) Schloss Bärenklau, Gem. Schenkendöbern.

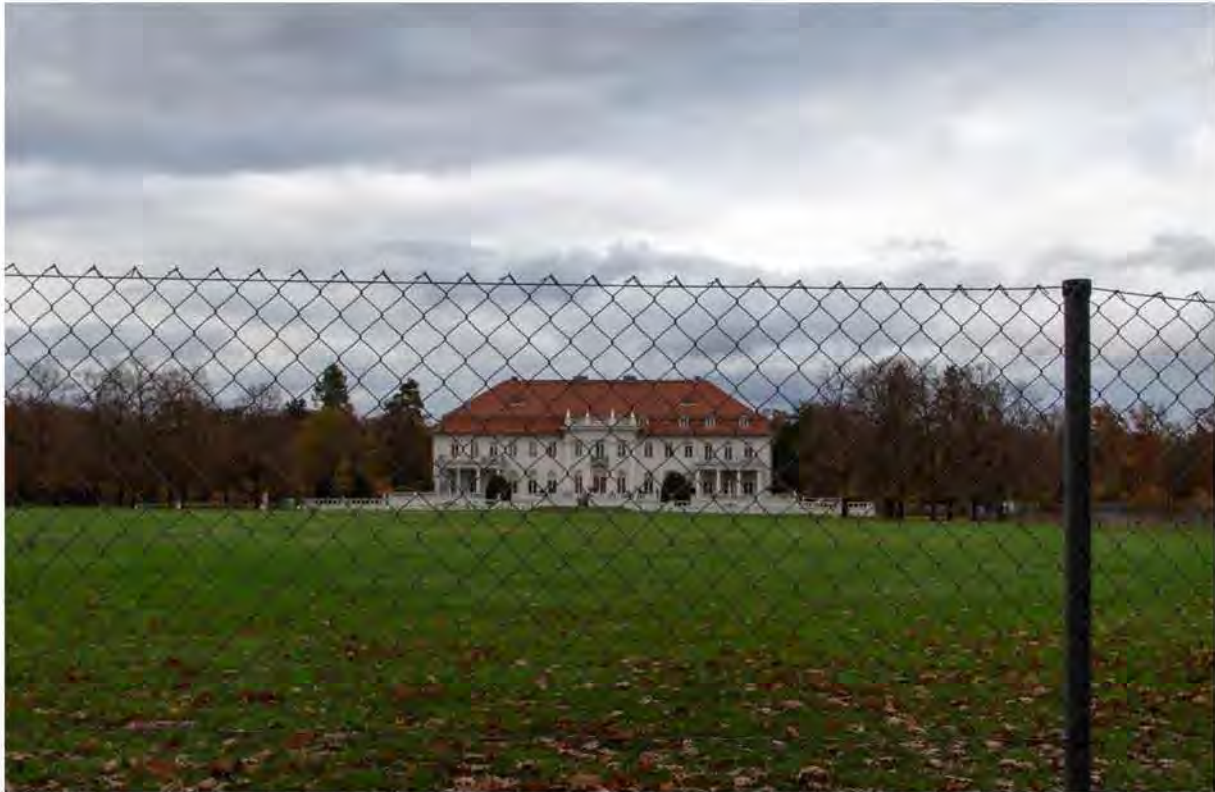
An der südlichen Achse befinden sich Nebeneingänge. Die Südseite des Landhauses ist ebenfalls symmetrisch gestaltet und weist 15 Achsen auf. Ein leicht hervorstehender Mittelrisalit umfasst drei Achsen. Die mittlere Achse ist als breite zweiflügelige Fenstertür gestaltet und betont die zentrale Achse durch einen kleinen Balkon darüber. Die Vertikalstruktur des Risalits wird durch vier Pilaster betont, die mit einem markanten Gesims und einer Balustrade abschließen. Die äußeren drei Achsen sind jeweils mit einer Balkonanlage gestaltet, die die Form eines Seitenportikus annimmt (Abb. 5).

Abb. 5: Rückansicht (Südansicht) Schloss Bärenklau, Gem. Schenkendöbern.

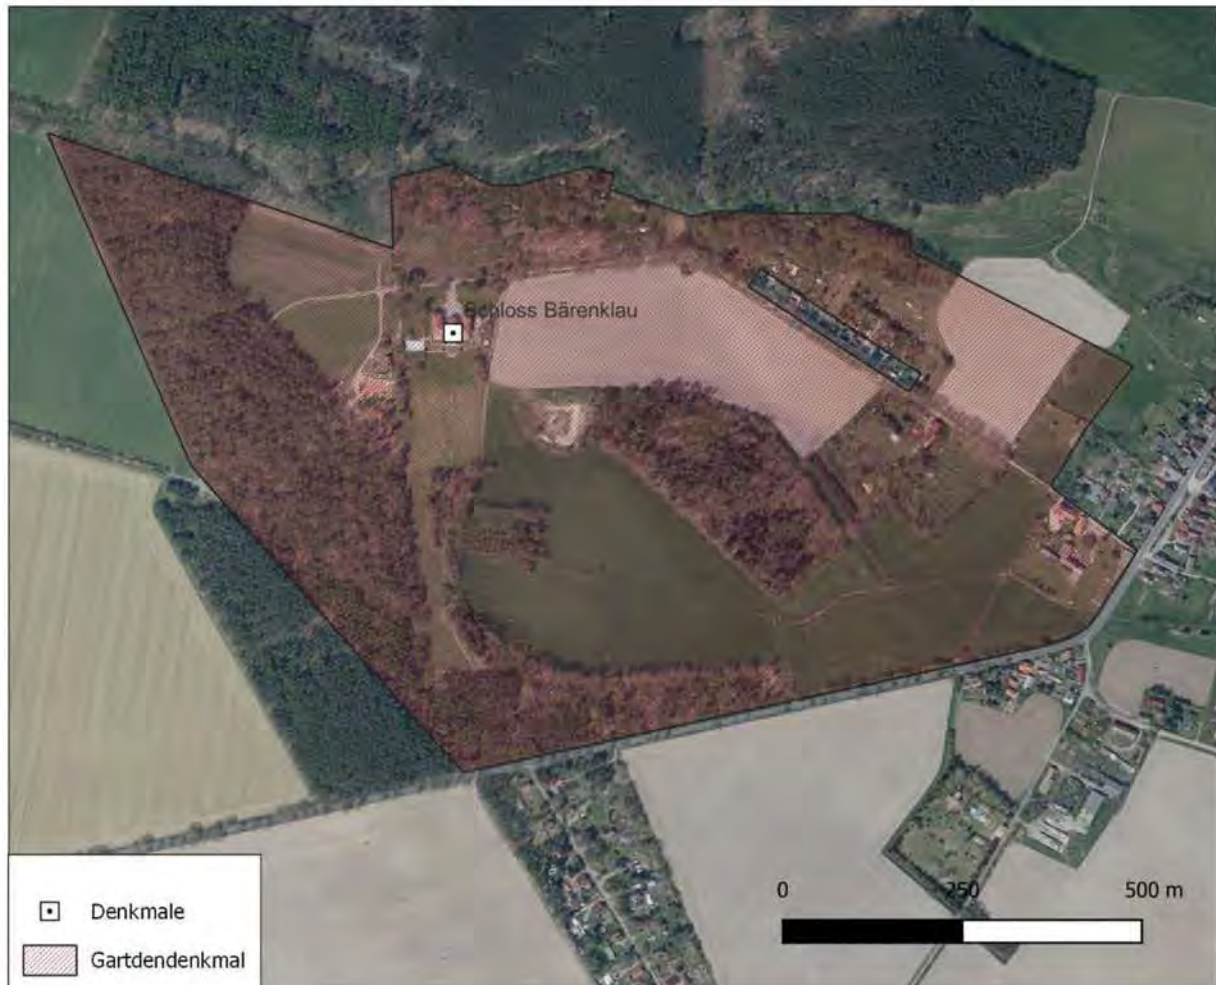
Die **Parkanlage** wurde von der Baumschule Späth aus Berlin gestaltet. Es existieren keine Pläne mehr für die Außenanlagen, außer einer Zeichnung, die einen Teil der Terrassen-Balustraden darstellt. Die Überreste des Wirtschaftshofs, der sich entlang der Dorfstraße erstreckt, zeigen den ursprünglichen Standort des Guts Bärenklau. Zu Beginn des 18. Jahrhunderts befand sich an diesem Ort auch ein barocker Garten, der von Meister Thomas Höde als Lustgärtner betreut wurde und dessen Todestag am 22. Oktober 1720 bekannt ist. Allerdings dürfte dieser Garten bereits während der Zeit, als das Anwesen ab der Mitte des 18. Jahrhunderts verpachtet war, verfallen sein. Die genaue Planung der Gestaltung und des baulichen Layouts der Außenanlagen in der Nähe des neu erbauten Landhauses, das damals an der Stelle einer abgerissenen Schäferei errichtet wurde, wurde ebenfalls von Breslauer

durchgeführt. Die Firma Späth in Berlin übernahm daraufhin die Planung und Gestaltung der bepflanzten Gärten, die von Breslauer entworfen wurden. Die Gestaltung des umliegenden Parkgeländes mit Wiesen, Lichtungen und Sichtachsen geht höchstwahrscheinlich auf die Arbeit der Firma Späth zurück (Abb. 6).

Abb. 6: Als Gartendenkmal geschützter Bereich um das Schloss Bärenklau.

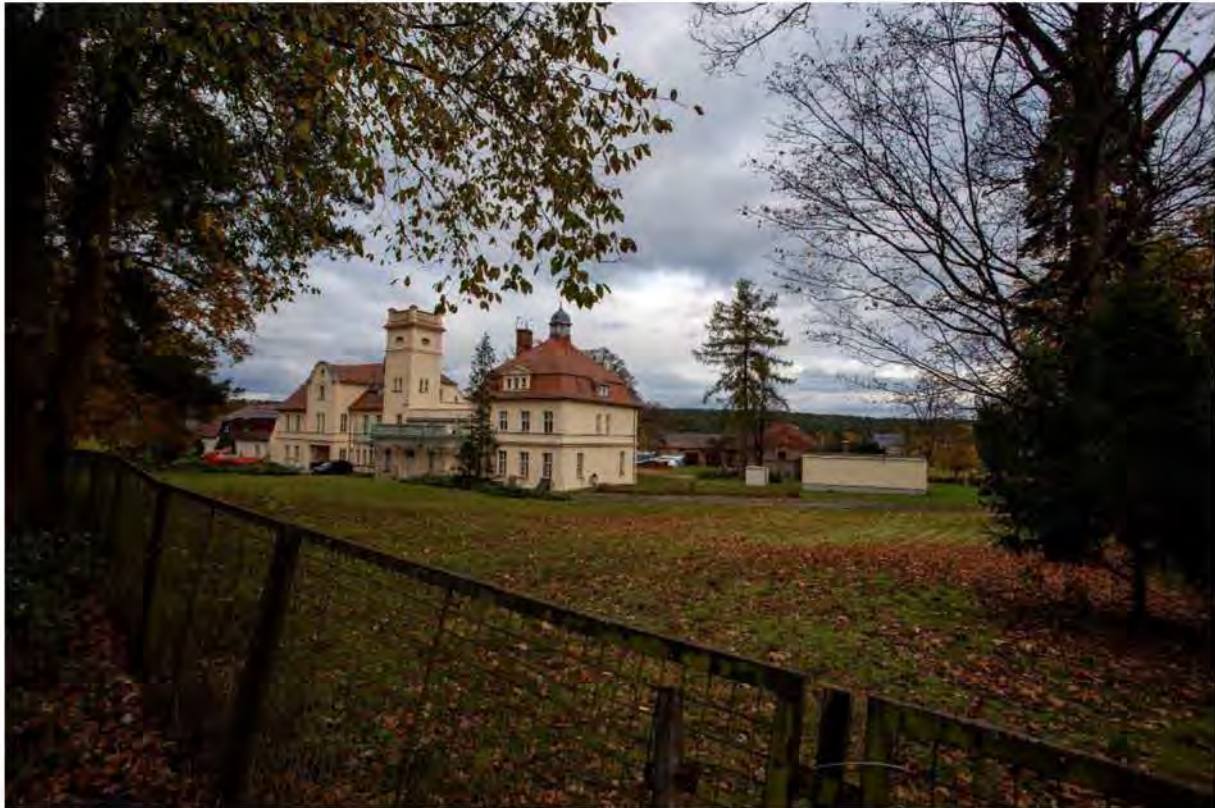
Beschreibung: Seit 1466 ist die ehemalige Gutsanlage in Lübbinchen als Rittersitz dokumentiert. Das **Herrenhaus** besteht aus mehreren Bauteilen und besitzt einen langgestreckten, unregelmäßigen Grundriss (Abb. 7). Es wird vermutet, dass der älteste Teil des Herrenhauses aus dem 17. Jahrhundert stammt, jedoch gibt es bisher keine nachweisbaren Belege dafür. Die Bauweise und die architektonischen Merkmale deuten darauf hin, dass der heutige Gebäudekomplex in etwa 1910 einer umfassenden Renovierung unterzogen wurde. Dieser Umbau erfolgte auf Grundlage des Urmesstischblatts von 1845 und umfasste die Zusammenführung von drei gleich großen Vorgängerbauten, die zuvor nebeneinander standen. Das Gebäude, das im neobarocken Stil erbaut wurde, besteht aus zwei Hauptgebäuden, die durch einen eingeschossigen Saalbau miteinander verbunden sind. Daran schließt sich ein Aussichtsturm zur Parkseite an. Horizontale Gesimse, die über die Fassaden verlaufen und die Geschosse voneinander trennen, sind vorhanden. Ebenso gibt es Putzrillen und kleinere, unterteilte Sprossenfenster, von denen einige im Erdgeschoss erhalten geblieben sind. Im zweieinhalbgeschossigen Gebäude mit sieben Achsen, das sich rechts (westlich) gegenüber dem Torhaus befindet und ein Krüppelwalmdach trägt, ist wahrscheinlich der ursprüngliche Kern eines Vorgängerbaus von nach 1800 zu erkennen, basierend auf den

Ziegelformaten und der Baustruktur. Durch vorspringende Mittelrisalite, die mit Lisenen auf der Hofseite und geschwungenen Frontgiebeln auf der Vorder- und Rückseite versehen sind, erhält das Gebäude eine zusätzliche architektonische Bereicherung. Möglicherweise befindet sich links (östlich) ein zweigeschossiges Gebäude über einem früheren Bauwerk, das auf einem quadratischen Grundriss mit vier Achsen errichtet wurde. Es verfügt über ein ausgebautes Mansarddach und ein kleines Dachtürmchen mit einer welschen Haube. Der Saalbau, der zwischen den Häusern positioniert ist und zur Hofseite hin an den Ecken abgerundet ist, weist über den drei großen Sprossenfenstern drei runde Fenster, bekannt als „Ochsenaugen“, auf. Ebenso sind diese im oberen Bereich des aufragenden Turms mit einer abschließenden Brüstungsbalustrade vorhanden. Das Herrenhaus ist durch ein Tor an der östlichen Grundstücksgrenze zugänglich. Von dort führt ein Weg zur Eingangstür an der Südfassade des Gebäudes. Das Tor besteht aus verputztem Backsteinmauerwerk und setzt sich aus einer zurückgesetzten Einfahrt zusammen, die von zwei höheren Pfeilern umrahmt ist. Diese Einfahrt wird von einem schmalen Durchgang im Norden begleitet. Auf beiden Seiten verbindet eine kurze, viertelkreisförmige Mauer, an der eine ehemalige hochovale Fensteröffnung jetzt verschlossen ist, die Einfriedung aus gemauerten und verputzten Pfeilern mit kleinen Zeltdächern und Zaunfeldern aus vertikalen Holzlatten. Im südlichen Teil sind Überreste eines Parks zu finden, der nach 1900 entstanden ist.

Abb. 7: Herrenhaus des Gutes Lübbinchen, Gem. Schenkendöbern.

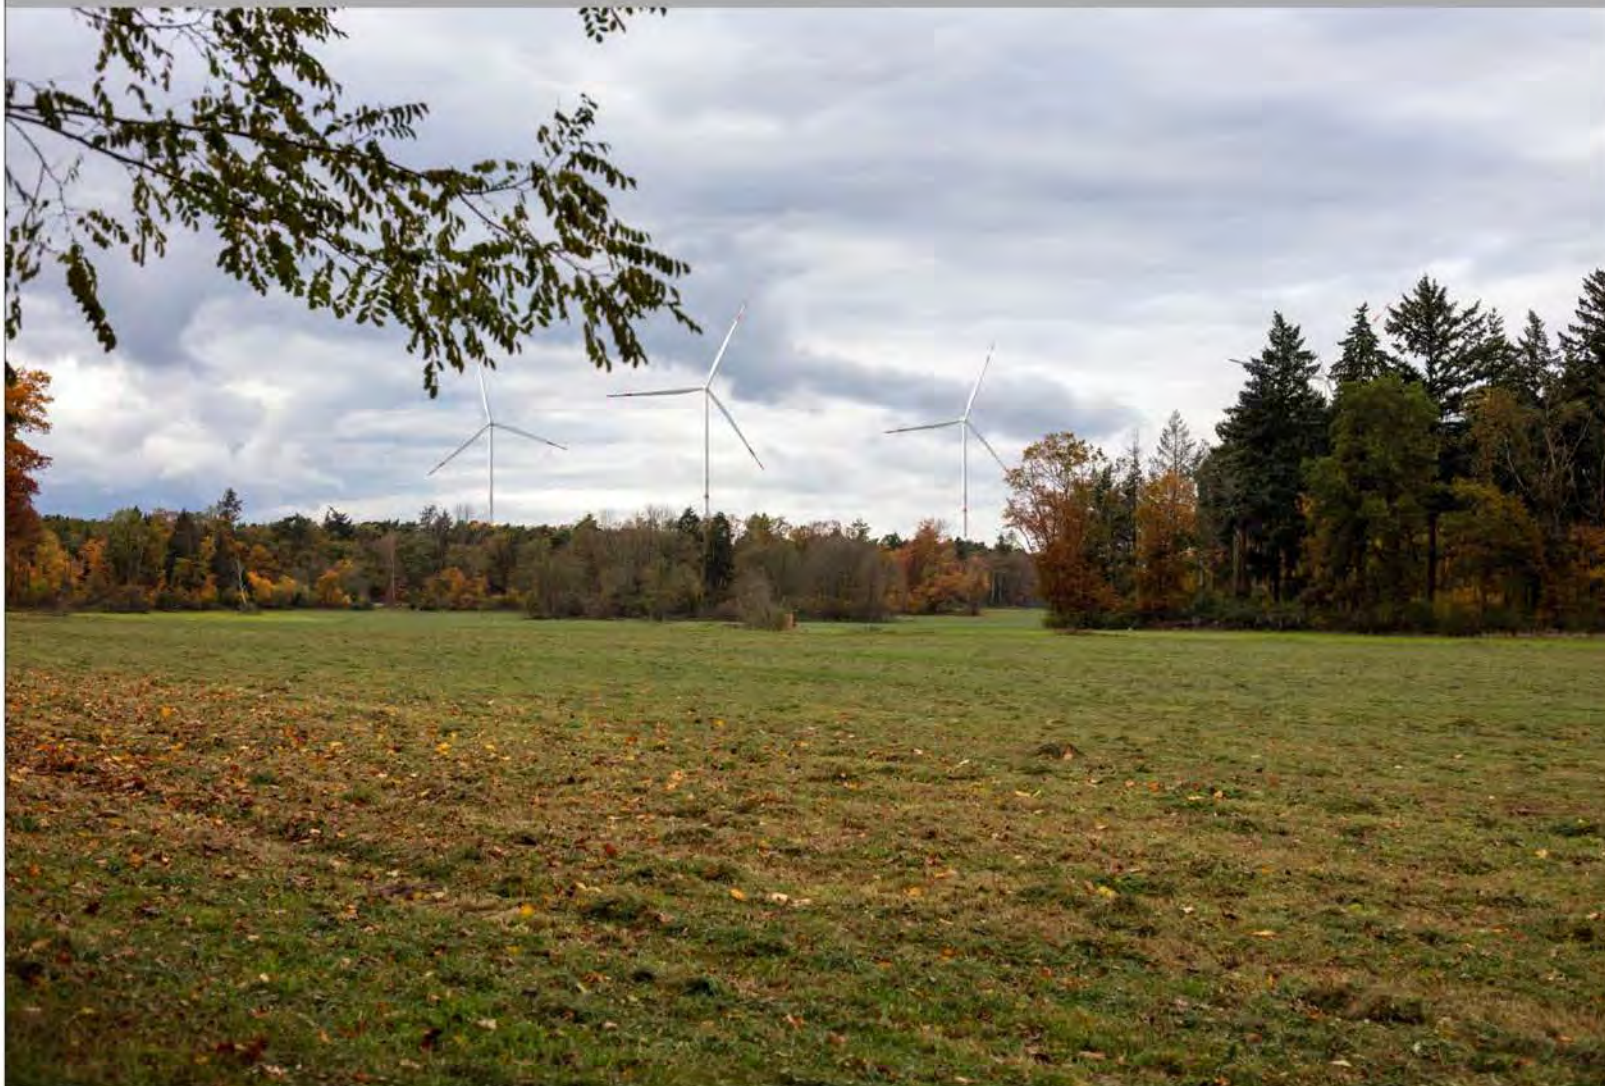
**BP 03a - Schloss Bärenklau / L 50
 Visualisierung**

Ort: Bärenklauer Straße (L 50),
 Bärenklau, Gem. Schenkendöbern,
 Ldkr. Spree-Neiße

Aufnahmedatum: 07.11.2023; 14:08 Uhr

Kamera /
 Objektiv: Canon EOS 5DS R; Canon EF -
 50mm - F/5,6

Standort: UTM32N / R 469776 / H 5753986 /
 Höhe NN 63.4 m / 290° /
 Betrachterhöhe: 1,6 m

WEA-Typ: 15 x Vestas V172-7,2 MW
 Nabenhöhe: 175 m
 Rotordurchmesser: 172 m
 Gesamthöhe: 261 m

Distanz Denkmal: 0,8 km

Distanz WP: 1,7 - 3,2 km

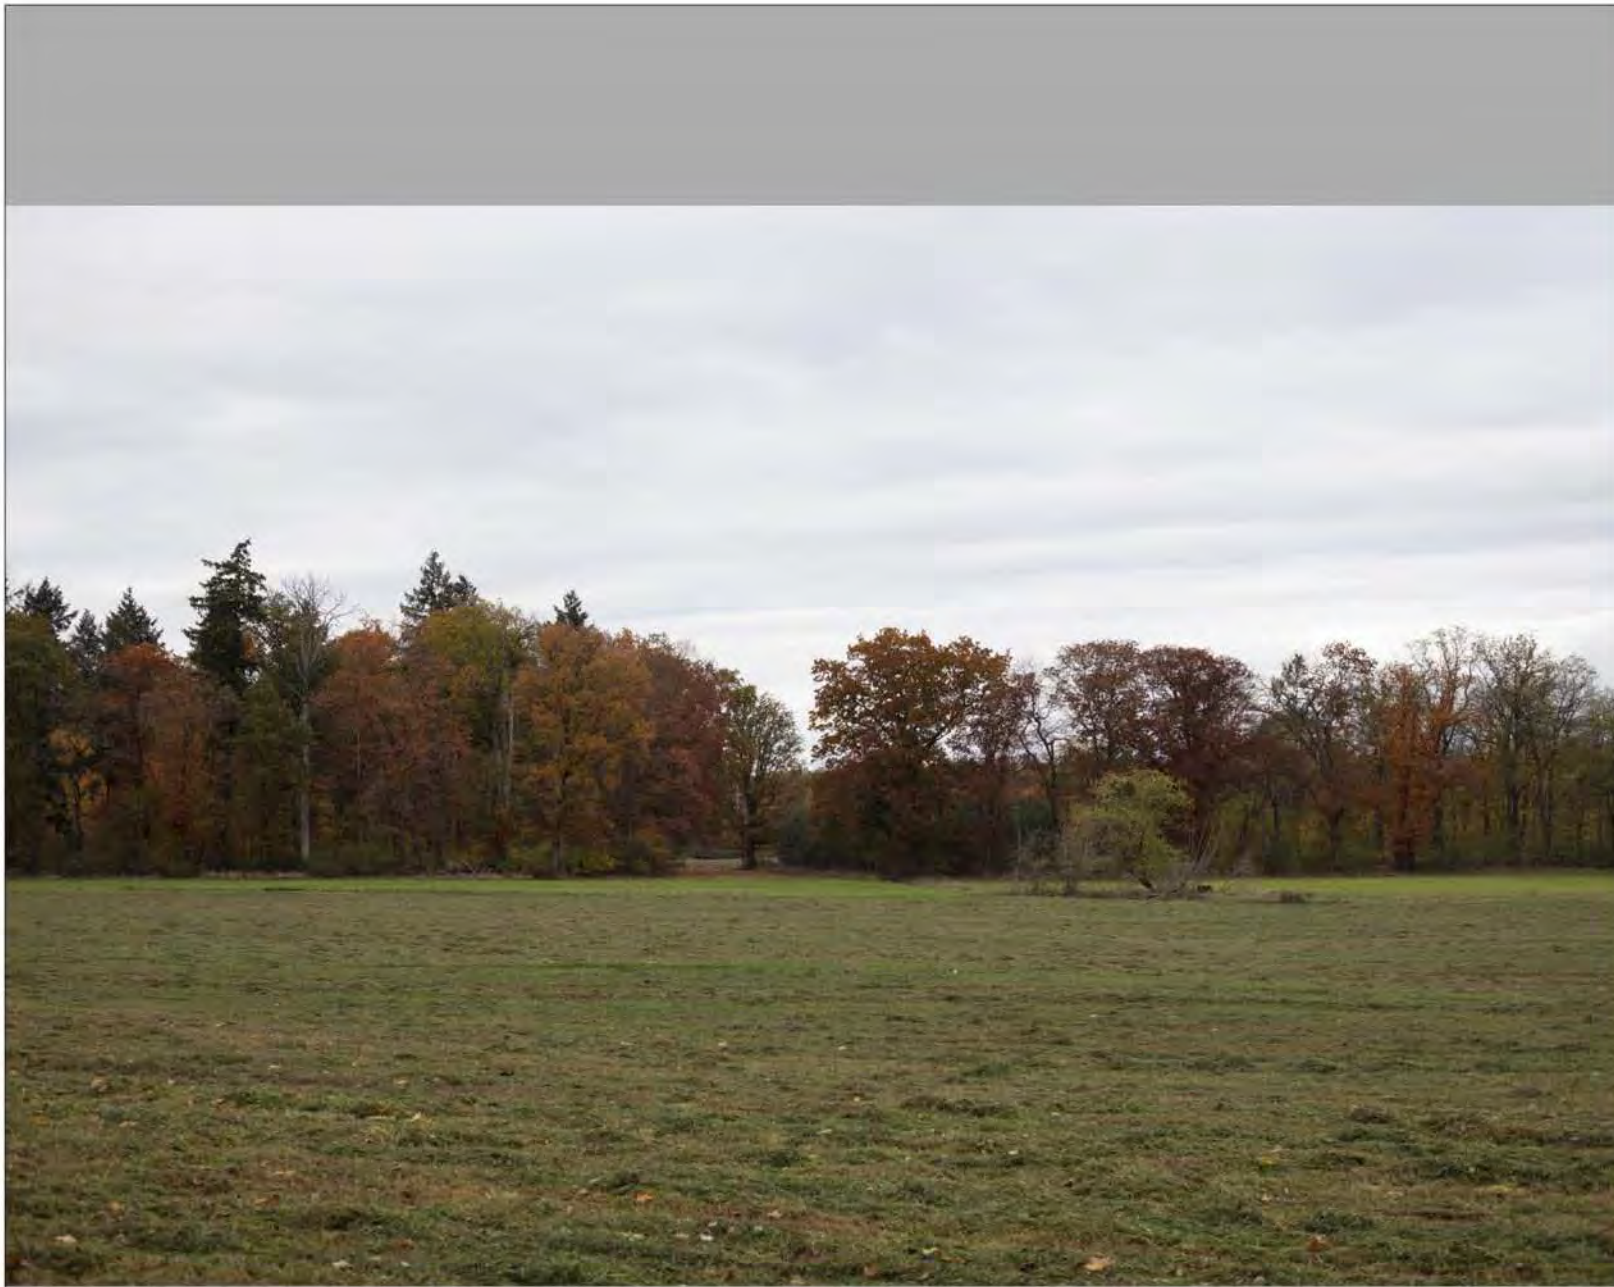
**BP 03a - Schloss Bärenklau / L 50
 Silhouette**

Ort:	Bärenklauer Straße (L 50), Bärenklau, Gem. Schenkendöbern, Ldkr. Spree-Neiße
Aufnahmedatum:	07.11.2023; 14:08 Uhr
Kamera / Objektiv:	Canon EOS 5DS R; Canon EF - 50mm - F/5,6
Standort:	UTM32N / R 469776 / H 5753986 / Höhe NN 63.4 m / 290° / Betrachterhöhe: 1,6 m
WEA-Typ:	15 x Vestas V172-7,2 MW Nabenhöhe: 175 m Rotordurchmesser: 172 m Gesamthöhe: 261 m
Distanz Denkmal:	0,8 km
Distanz WP:	1,7 - 3,2 km
Betrachterabstand:	42 cm
Datum:	15.12.2023

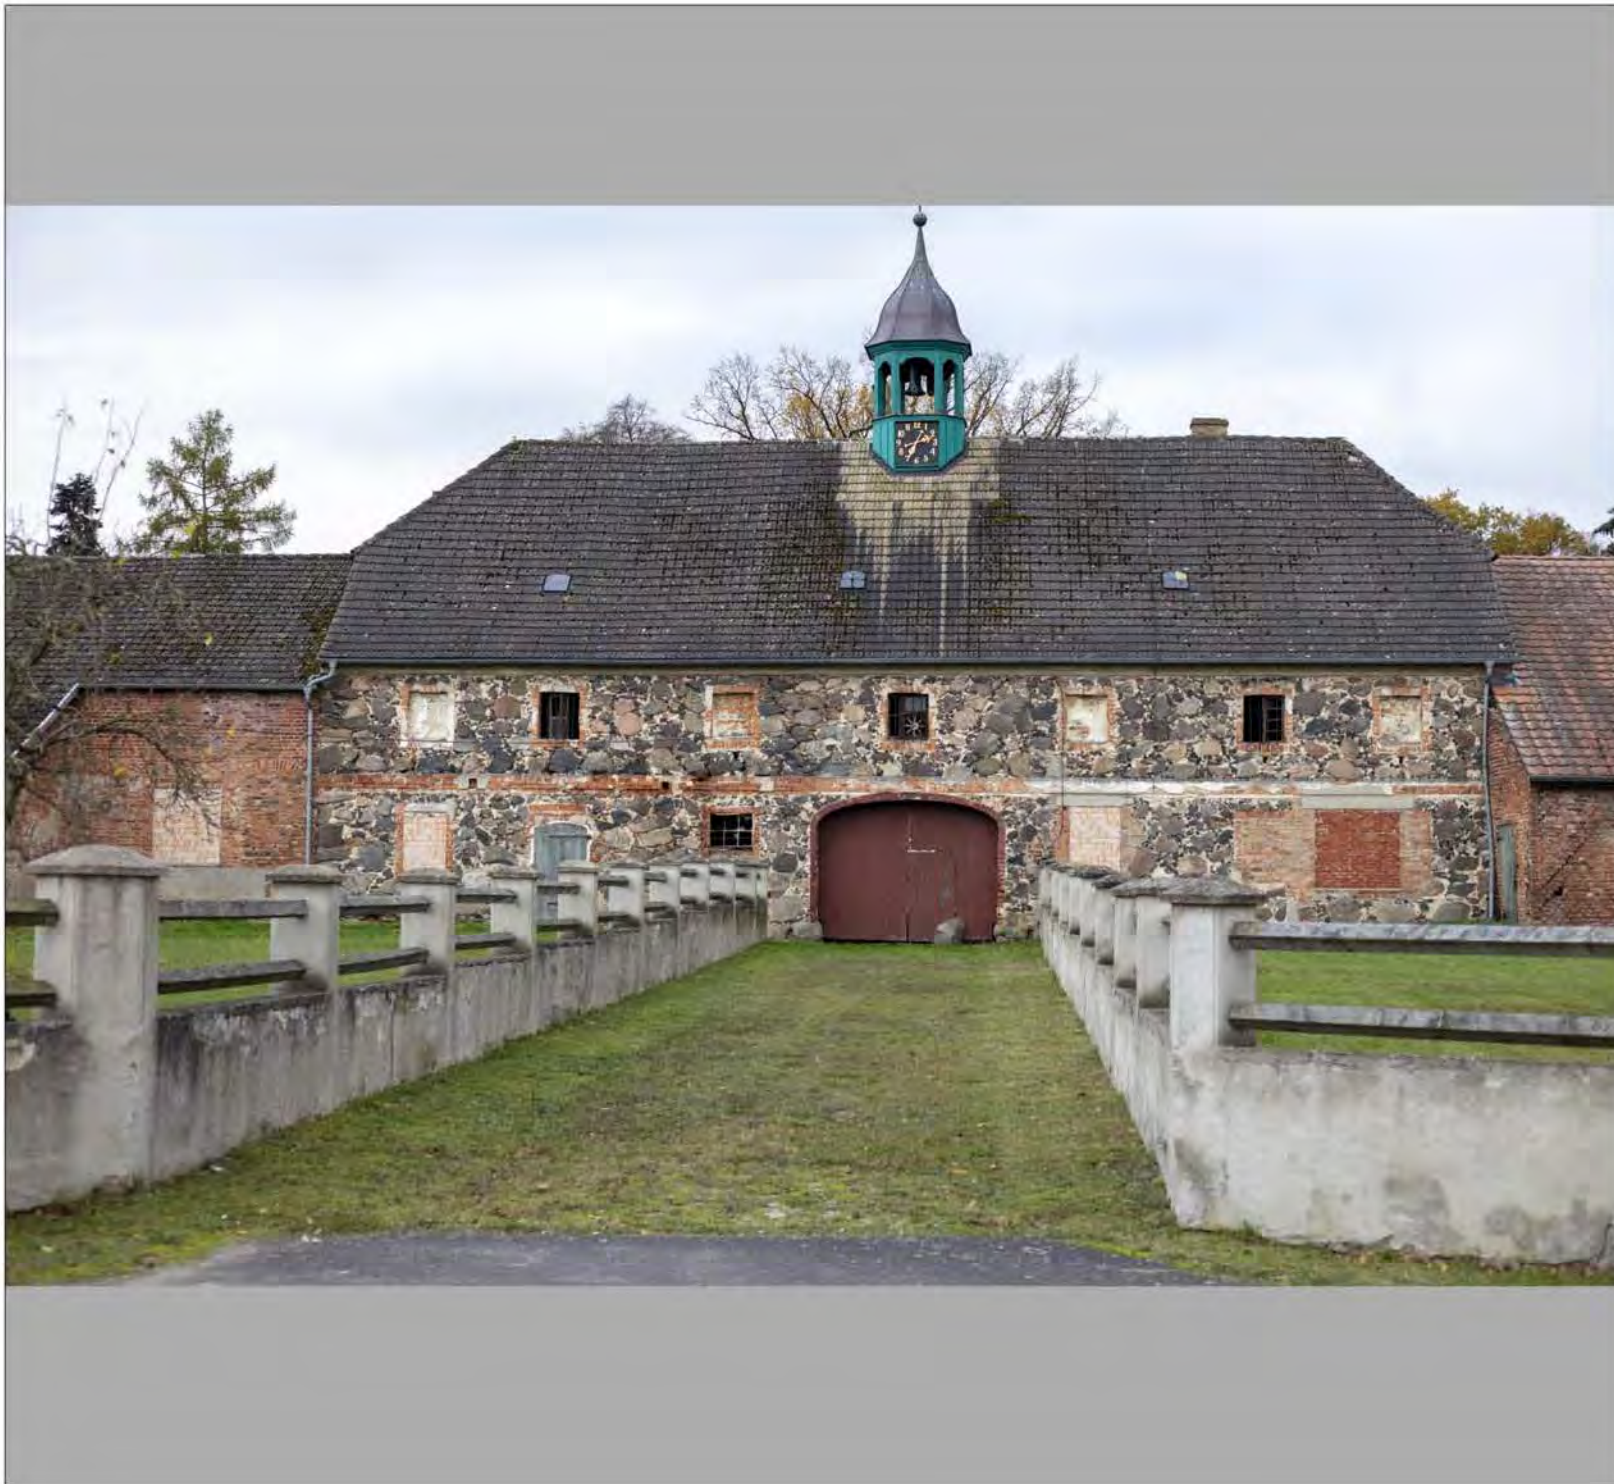
BP 03b - Schloss Bärenklau / L 50
 Silhouette

Ort:	Bärenklauer Straße (L 50), Bärenklau, Gem. Schenkendöbern, Ldkr. Spree-Neiße
Aufnahmedatum:	07.11.2023; 14:08 Uhr
Kamera / Objektiv:	Canon EOS 5DS R; Canon EF - 50mm - F/5,6
Standort:	UTM32N / R 469776 / H 5753986 / Höhe NN 63,4 m / 331° / Betrachterhöhe: 1,6 m
WEA-Typ:	15 x Vestas V172-7,2 MW Nabenhöhe: 175 m Rotordurchmesser: 172 m Gesamthöhe: 261 m
Distanz Denkmal:	0,8 km
Distanz WP:	1,7 - 3,2 km
Betrachterabstand:	42 cm
Datum:	15.12.2023

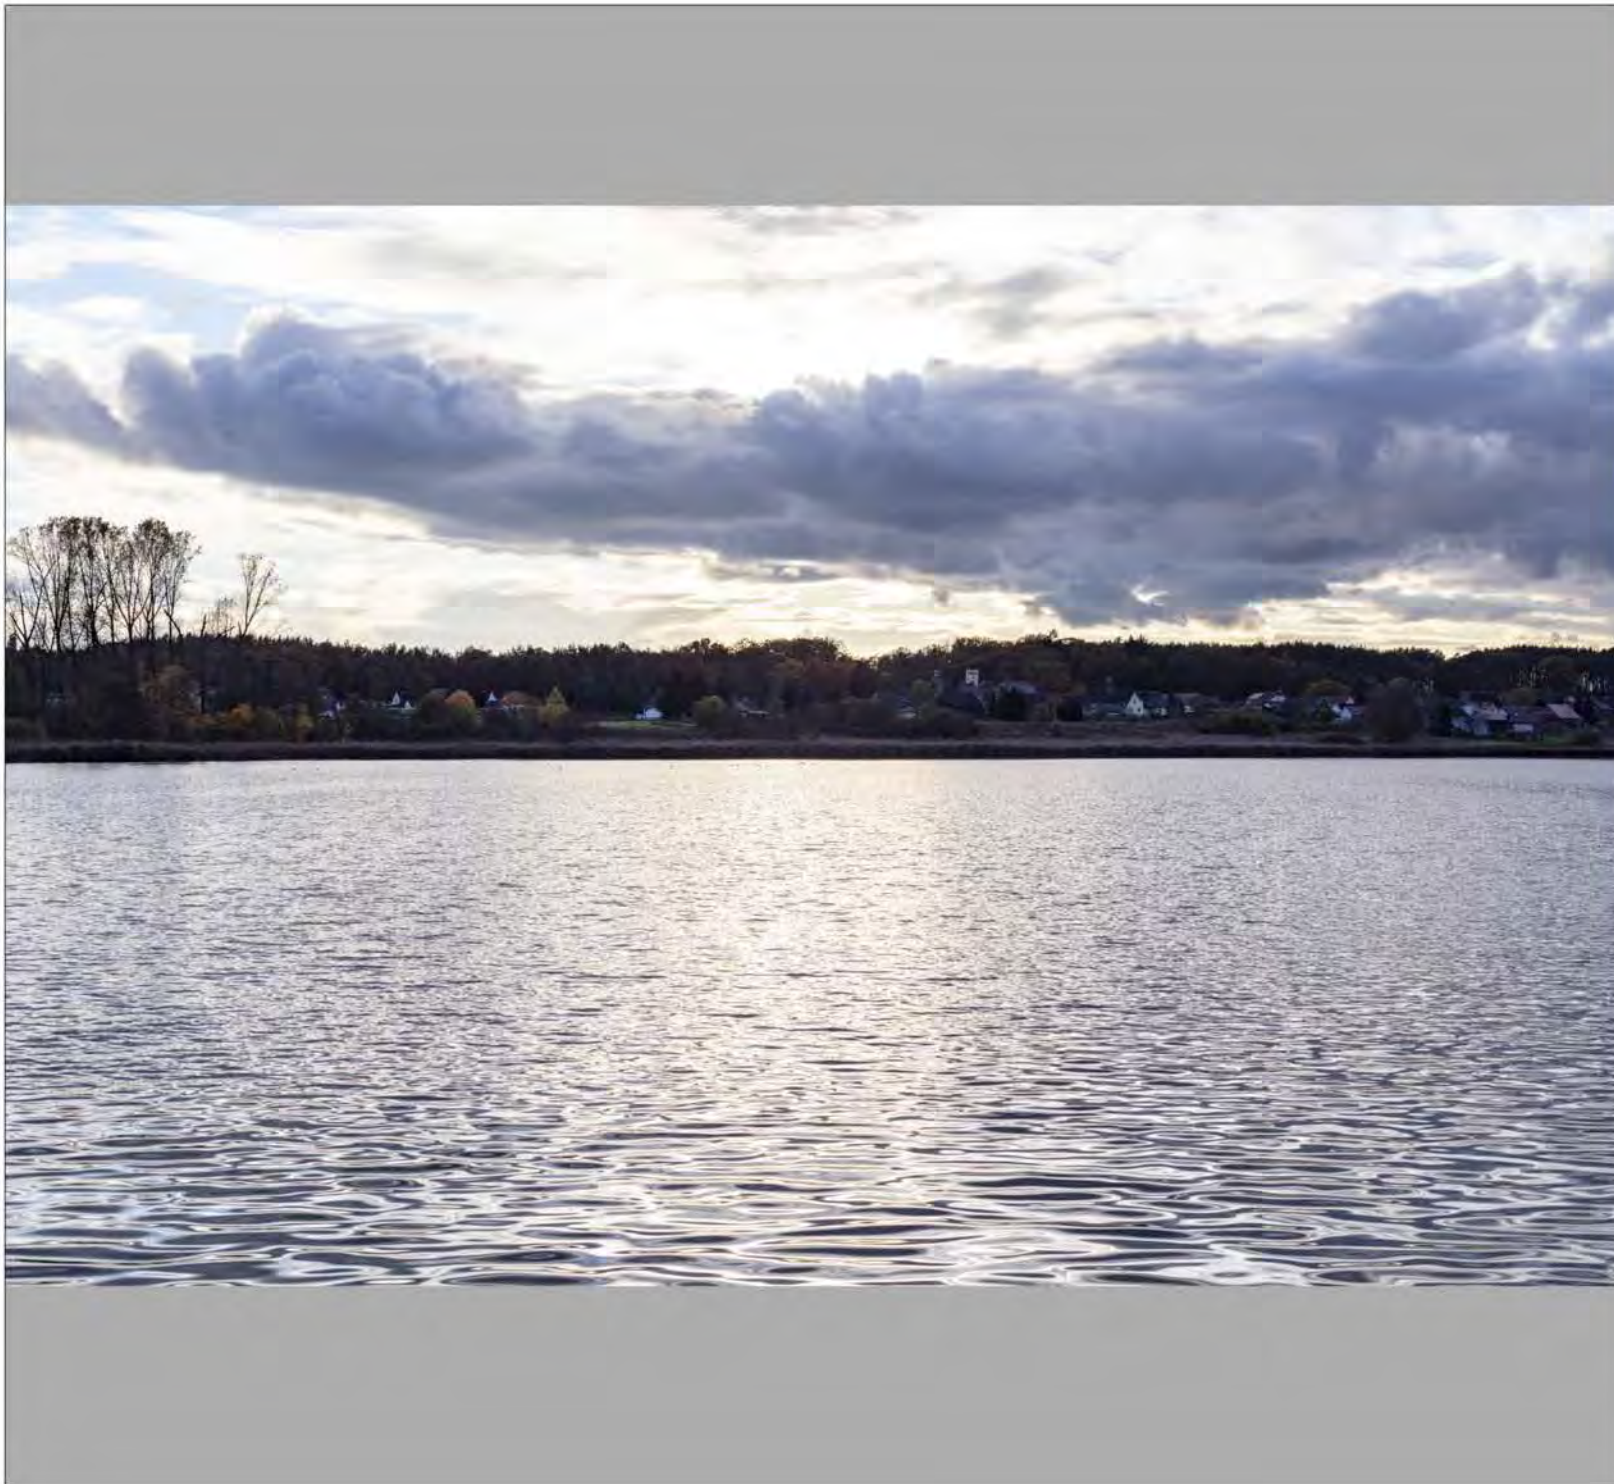
→ Sichtachse → Denkmal Blickfeld --- Windpark
